# මෝටර් රථ වායුසමීකරණ

CFC/HFC සහ ඩීපීඑල් ක්ලයිමේට් කොන්ට්‍රෝල්

20 වන පරිච්ඡේදය

## වායුසමීකරණ පද්ධතියක් සර්විස් කිරීම

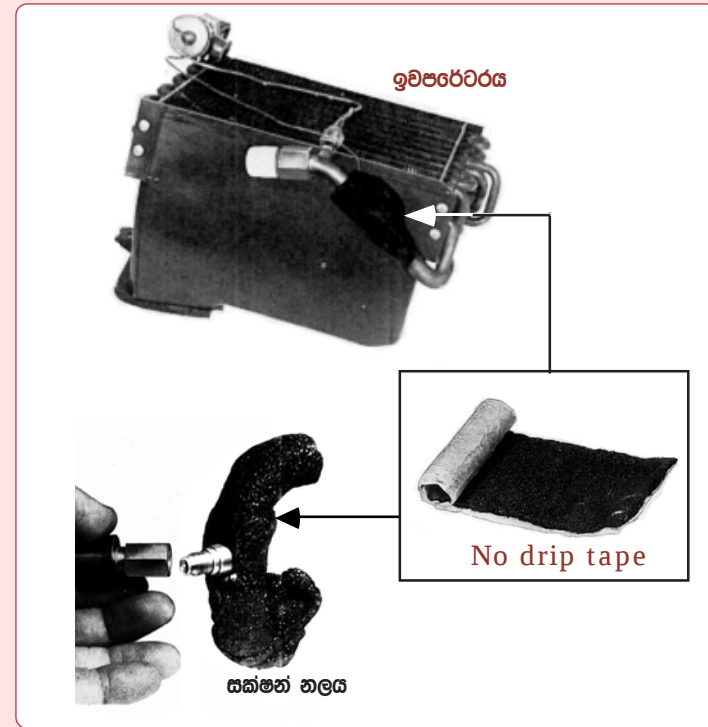
සිසිල් කොටස් අවට වාතයට විවෘතවීම වැළැක්වීම

වායුසම්කරණ සේවාවන් වලදී විශේෂයෙන්ම අවධානය යොමුකල යුතු කරුණක් මෙහි දක්වා ඇත. එනම් වායුසම්කරණ පද්ධති වල අඩු පිඩන අංශයේ නිරාවරණයව ඇති තෙත් වන නල සහ ඉවසරේටර කොටස් ඉහත කොටුවේ දක්වා ඇති **No drip tape** යොදා ආවරණය කර ඇති අතර එමගින් ප්‍රධාන කරුණු දෙකක් ඉටු වෙයි. මෙම සිසිල් කොටස්වල ඇතිවෙන ජල වාෂ්ප එක්වී ජල බිඳු ලෙස රටිය තුල කාපටි වලට වැටීමෙන් ඒවා තෙත් වීම වැළැක්වීම මෙය මගින් මූලික ලෙස ඉටු කෙරේ. මෙම ටේප් එක යොදා එම කොටස් ආවරණය කල විට එම සිසිල් කොටස් හා අවට වාතය ස්පර්ශ නොවීමෙන් ජල වාෂ්ප ඝනීභවනය වී ජලය සෑදීම සිදු නොවේ. තවද එක්ස්පැන්ෂන් වැල්ව් වල පිග් ටේල් කොටස ඉවසරේටර නල වලට සම්බන්ධව ඇති ස්ථාන ආවරණය කිරීමටද මෙය යොදා ගැනේ. එහිදී බලාපොරොත්තු වන්නේ අවට වාතයෙන් එම කොටස් සිසිල්ව එහි තාප සංවේදීතාව වෙනස්වීම වැළැක්වීමයි. සේවාවන් වලදී මෙම ටේප් ගැලවී ඇත්නම් අළුතින් ටේප් යොදා හෝ තිබුණු ටේප් වලින්ම ඒවා නිසිලෙස ආවරණය කළ යුතුය.
