## 21 වන පරිච්ඡේදය

**මැතිගොල්ඩ් ගේජ පාඨාංක මගින්  
ඳෝෂ  
හඳුනා ගැනුම**

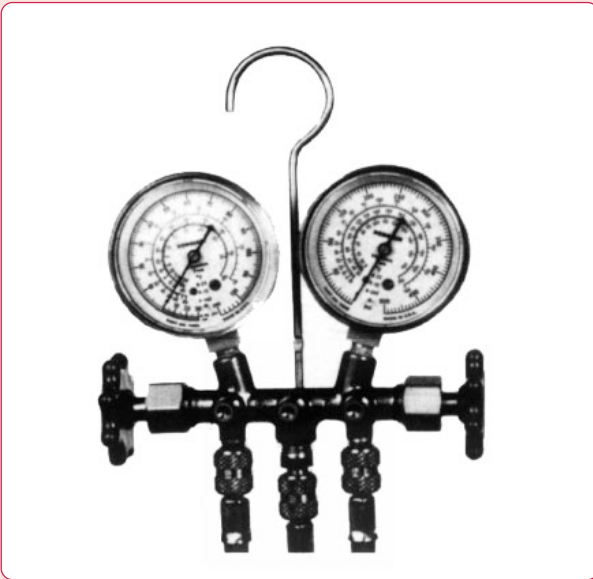
**මැතිගෝලුඩ් ගේජ එකකින් එකක කිහිපයකින් පාඩාංක  
ලබාගත හැකි අයුරු**

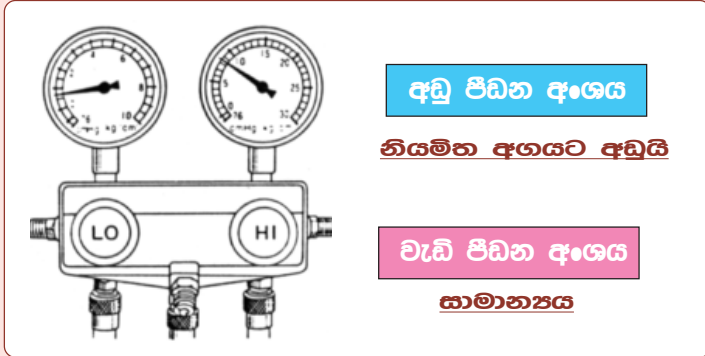
වැඩි පීඩන අගය සාමාන්‍යව පවතින අතර අඩු පීඩන අගය අඩුවූ අවස්ථාව

මෙහි වැඩි පීඩන අංශය නියමිත අගයේ පවතින බැවින් කොම්ප්‍රසරයේ වරදක් නොමැත. අඩු පීඩන අංශය නියමිත අගයට වඩා පහළ බැසීමට හේතුව එක්ස්පෑන්ෂන් වැල්වයෙන් එතාට ගැස් පිටවීම අඩුවීමයි. පද්ධතියේ ගැස් යම් පමණකින් අඩු වූ විටද මෙම තත්වය ඇතිවිය හැකි බැවින් සයිට් ග්ලාස් එක ඇසුරින් එය පරීක්ෂා කරන්න. ගැස් අඩුවී නොමැති නම් එයට හේතු කාරක රැස්කේ ඇත. ඒ මොනවාදැයි සිතා බලමු.

ඉහත තත්වය ඇතිවීම බොහෝවිට රිසිවර් බ්‍රයරයේ හෝ එහි සිට එක්ස්පෑන්ෂන් වැල්වය දක්වා වූ නලයේ යම් තැනක සිරවීමක් නිසා විය හැක. එසේ වුවහොත් එම ස්ථානය සිසිල් වන බැවින් රිසිවර් බ්‍රයරයේ එක් කෙළවරක සිට අනෙක් කෙළවරට ස්පර්ශ කර යම් කොටසක් සිසිල්ව ඇත්දැයි බලන්න. එහි වරදක් නොවුන නම් එහි සිට එක්ස්පෑන්ෂන් වැල්වය දක්වා වූ නල මාර්ගය ස්පර්ශ කර එහි යම් තැනක් සිසිල්ව ඇත්දැයි බලන්න.

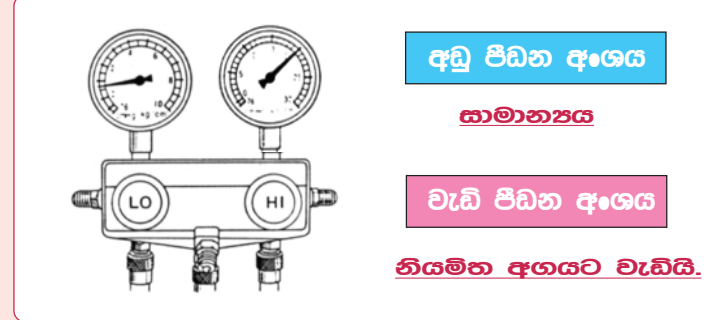
අඩු පීඩන අගය සාමාන්‍යව පවතින අතර වැඩි පීඩන අගය වැඩි වූ අවස්ථාව

ඉහත තත්වයෙන් කියවෙන්නේ අඩු පීඩන අංශයේ පීඩන අගය නියතව තිබියදීත් වැඩි පීඩන අංශයේ නියමිත අගය ඉහළ ගොස් ඇති බවකි. නියමිත අගයටත් වඩා ගැස් පීඩනය වී ඇති බැවින් මෙහි කොම්ප්‍රසරයේ දෝෂයක් නොමැත. ඒ අනුව මෙලෙස පීඩනය අසාමාන්‍ය ලෙස ඉහළ යන්නේ අධි පීඩනය වූ ගැස් වල අඩංගු තාපය කන්ඩෙන්සරය මගින් ඉවත් කිරීමට නොහැකි වූ විටය. ඒ අනුව මුලින්ම අප පරීක්ෂා කළ යුත්තේ මෙම ගැස් සිසිල් කරන කන්ඩෙන්සරයයි. සාමාන්‍යයෙන් ධාවනයේදී මෙය නිතර නිතර අපවිත්‍ර වීමට ලක්වෙයි. සුලං පහර සමග එන කුණු රොඩු, කුඩා කෘමීන් එහි ෆිත්ස් අතර සිරවිය හැකි අතර එමගින් එය හරහා ඇඳී එන වාත ධාරාව අඩු වීමෙන්ද මෙහි සිසිල් වීම අඩුවිය හැක. තවද වාතයේ ඇති දුවිලි තට්ටු ලෙසින් මෙහි ෆිත්ස් අතර තැන්පත් වීමෙන්ද කන්ඩෙන්සරයේ ලෝහ කොටස් හා සිසිලන වාතය ස්පර්ශ වීම අවම වී එහිදීද කන්ඩෙන්සරය සිසිල්වීමට බාධා ඇතිවිය හැක. ඒ අනුව මෙහිදී මුලින්ම කන්ඩෙන්සරය සැර ප්ල පහරකින් හොඳින් සෝදා හැර එහි ෆිත්ස් හැකිලි ඇත්නම් ඒවා නියමිත අයුරු සකස් කර තත්වය වෙනස්වේදැයි පරීක්ෂා කළ හැක. එහෙත් සැහෙන වෙනසක් නොවිනි නම් කන්ඩෙන්සර් කුලින් ෆැන් එකේ ක්‍රියාකාරිත්වය නිසි ලෙස සිදුවේදැයි පරීක්ෂා කරන්න. විශේෂයෙන්ම එහි ක්‍රියාකාරී වේගය නිවැරදිදැයි පරීක්ෂා කර බලන්න.

මෙලෙස කන්ඩෙන්සරය හොඳින් පිරිසිදු කළ පසුත් තත්වය එසේම පවතියි නම් කන්ඩෙන්සරය සිට රිසිවරය දක්වා වූ නල මාර්ගයේ නැමීමක් හෝ සිරවීමක් නිසා එය සිදුවිය හැකිය. මෙම පරීක්ෂාවන් එකකින් වත් එය නිවැරදි කරගත නොහැකි වී නම් ඉන් අදහස් වන්නේ ගැස් පද්ධතියේ ෆ්‍රියෝන් සමග සාමාන්‍ය වාතයද එක්ව ඇති බවයි. පද්ධතිය හිස් කර රිසිවර් බ්‍රයරය මාරු කර හොඳින් වැකියුම් කරන්න. ඉන්පසු ගැස් පිරවීම කරන්න.

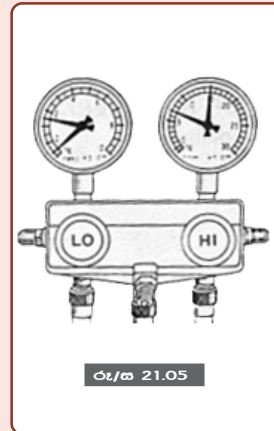
රු/ස 21.05

### සාමාන්‍ය ගේජ් පාඨාංක

ඉහත ආකාරයට රටියක වායුසම්කරණ ගැස් පද්ධතියක පාඨාංක ලබා ගැනුමේදී පද්ධතියේ කිසි දෝෂයක් නොමැති නම් අඩු පීඩන අංශයේ සහ අධි පීඩන අංශයේ පාඨාංක පහත සඳහන් අයුරු විය යුතුය.

අඩු පීඩන අංශය.

1.5 - 2.0 kg/cm<sup>2</sup> (21-28 psi)

වැඩි පීඩන අංශය

14.5 - 15 kg/cm<sup>2</sup> (206-213 psi)

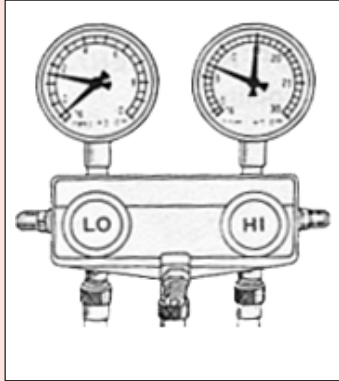
1

### පද්ධතිය තුලට පල වාෂ්ප (Moisture) ඇතුළු වූ විට

අඩු පීඩන අංශයේ පාඩාංක නියමිත අගයේ සිට වරින් වර ඊක්ත අගයක් පෙන්වුම් කරයි. අධි පීඩන අංශයේ වෙනසක් ඇති නොවෙයි.

සිසිලය වරින් වර අඩු වීමත් නැවත වැඩි වීමත් මෙහිදී සිදුවෙයි. ලෝ ප්‍රමර් ස්ථවය අඩු පීඩන අංශයට සම්කර ඇත්නම් කොම්ප්‍රසර් ක්ලවය කඩින් කඩ ක්‍රියාකරයි. එහිදී ඊක්ත අගයක් දක්වාම පීඩනය අඩු වීම සිදු නොවෙයි.

පද්ධතිය තුලට ඇතුළුව ඇති පල වාෂ්ප අධික සිසිලය නිසා අයිස් කැට බවට පත්ව එක්ස්පැන්සන් වැල්ව් සිදුර ආවරණය වීමෙන් සිසිලය අඩුව යන අතර එහිදී අඩු පීඩන අංශයේ පාඩාංක ඊක්ත අගයක් දක්වයි. අවහිර කරගත් අයිස් කැට දියවී යාමත් සමග නැවත පීඩනය යථා තත්වයට පත්වූ විට පෙර පරිදි සිසිලය ඇතිවෙයි. පීඩනය අඩුවන විට ලෝ ප්‍රමර් ස්ථවය මගින් ක්ලවය නිදහස් කර නැවත සම්බන්ධ කරයි.

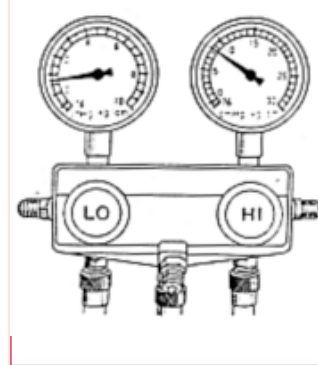
2

### පද්ධතියේ ගැස් මට්ටම අඩු වූ විට

අධි පීඩන සහ අඩු පීඩන අංශ දෙකෙහිම පාඩාංක අඩු අගයක් දක්වයි.

පද්ධතිය මගින් ලබාදුන් සිසිලය අඩු වී ඇත. රිසිවර් සයිට් ග්ලාස් එක තුළින් ඔබුළු ගමන් කරනු දැකිය හැක. කොම්ප්‍රසර් ක්ලවය කඩින් කඩ සම්බන්ධ වීම සහ විසන්ධි වීම සිදුවෙයි.

වායුසම්කරණ පද්ධතියේ යම් ස්ථානයකින් හෝ කිහිපයකින් ගැස් කාන්දු වී ඇත. පද්ධතිය ක්‍රියාකාරීවීමේදී අඩුපීඩන අංශ පීඩනය වඩාත් අඩු වීම නිසා ලෝ ප්‍රමර් ස්ථවය මගින් ක්ලවය කඩින් කඩ විසන්ධි කරවයි.

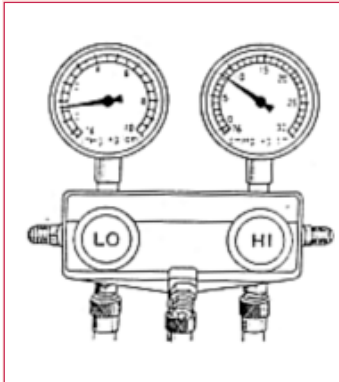
### 3 පද්ධතියේ ගැස් සංසරණය (Circulation) දුර්වල වූ විට

අධි පීඩන සහ අඩු පීඩන අංශ දෙකෙහිම පාඩාංක අඩු අගයක් දක්වයි.

පද්ධතිය මගින් ලබාදුන් සිසිලස අඩු වී ඇත. රිසිවර් බ්ලයරයන් එහි සිට ඉවපරේටරය දක්වා වූ නලයන් සිසිල් වී ඒ මත පල බිඳද ඇති වෙයි.

රිසිවරය තුල ඇති අපද්‍රව්‍ය මගින් ගැස් සංසරණයට බාධා ඇති කරයි. එම ස්ථාන වලින් ගැස් ද්‍රවය වාෂ්ප බවට පත්වීමෙන් පිටතින් තාපය උරා ගැනුම සිදුවෙයි. ඒ අනුව රිසිවරයන් එහි සිට ඉවපරේටරය දක්වා වූ නල මාර්ගයන් සිසිල් වීම සිදුවෙයි.

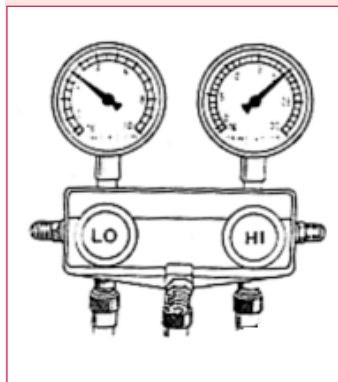
### 4 පද්ධතියේ ගැස් ඕවරලාජ වූ විට හෝ කන්ඩෙන්සරය හොඳින් සිසිල් නොවන විට

මෙම අවස්ථා දෙකෙහිදීම අඩු පීඩන සහ වැඩි පීඩන අංශදෙකෙහිම පීඩන පාඩාංක ඉහළ යයි.

මෙහිදීද පද්ධතියේ සිසිලස අඩුවීම සිදුවෙයි. වායුසම්කරණ ක්‍රියාකරවීමත් සමඟ තද බරක් එන්පීමට යෙදී එන්පීමේ ගැස්ම වැඩි වෙයි.

පද්ධතියේ ගැස් වැඩි වීම නිසා වැඩි පීඩන අංශයේ පීඩනය ඉහළ යාමත් සමඟ කන්ඩෙන්සරයට එය සිසිල් කිරීම අපහසු වෙයි. පද්ධතියේ ගැස් මට්ටම නියමිත අයුරු තිබියදීත් ඉහත තත්වය ඇති වෙයි නම් කන්ඩෙන්සර් ෆින්ස් අවහිර වී ඇත. එසේත් නැත්නම් කන්ඩෙන්සර් කුලින් ගැන් එක නිසිලෙස ක්‍රියා නොකරයි.

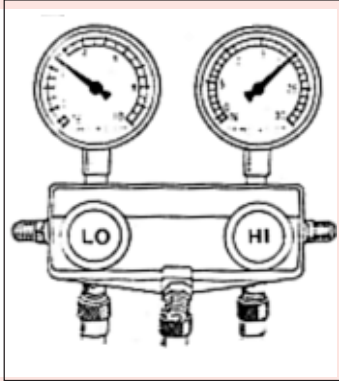
5

එක්ස්පැන්සන් වැල්ව් සෙන්සිට් ටියුබ් එක ඇතුළුවන සම්කල වීට් හෝ එහි ට්‍රේසයක් ඇති වූ විට

අධි පීඩන සහ අඩු පීඩන අංශ දෙකෙහිම පාඩාංක ඉහළ අගයක් ගනියි.

සිසිල් වීම සැම විටම හොඳින් සිදු නොවේ. ඉවපරේටරය සිට කොම්ප්‍රසරය දක්වා වූ නල මාර්ගය තදින් සීතල වන අතර එය මතුපිටින් ප්ලබ්ඩ් විශාල වශයෙන් සනිඟුවනය වීම සිදුවේ.

සෙන්සිට් ටියුබ් එක ඉවපරේටර නලයට හොඳින් ස්පර්ශ නොවීම නිසා එක්ස්පැන්සන් වැල්වයෙන් විශාල වශයෙන් ගැස් ද්‍රවය නිදහස් වී ජ්වා වාෂ්ප වීමට බාධා ඇතිවෙයි. පසුව නලය තුළදී එම ද්‍රව කොටස් වාෂ්ප වීමෙන් නල මාර්ගය තදින් සිසිල් වෙයි.

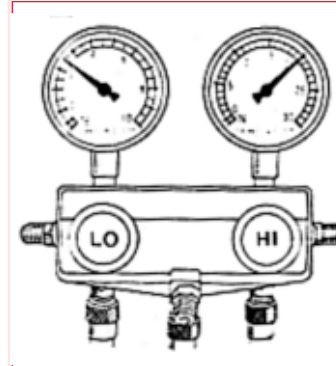
6

පද්ධතිය තුළට වාතය ඇතුළු වූ විට

අධි පීඩන සහ අඩු පීඩන අංශ දෙකෙහිම පාඩාංක ඉහළ අගයක් ගනියි.

#### ■ පද්ධතියේ දෘතගත හැකි වෙනස / සිසිල් වීම ප්‍රමාණවත් නොවේ.

■ ට්‍රේසය ඇතිවීමට හේතුව / පද්ධතිය වැකියුම් නොකර ගැස් වාපී කිරීම නිසා ශීතකාරකය සමග වාතය එක්ව තිබීම

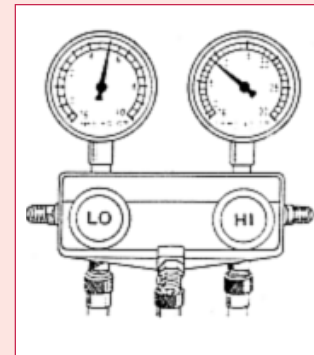
7

කොම්ප්‍රසරයේ සම්පීඩන හැකියාව අඩු වූ විට.
